Technical Support Bulletin
Service Warnung
TLS-4XX

TECHNICAL SUPPORT BULLETIN

Thema: Touch Screen Kalibration

Nr. 17_004

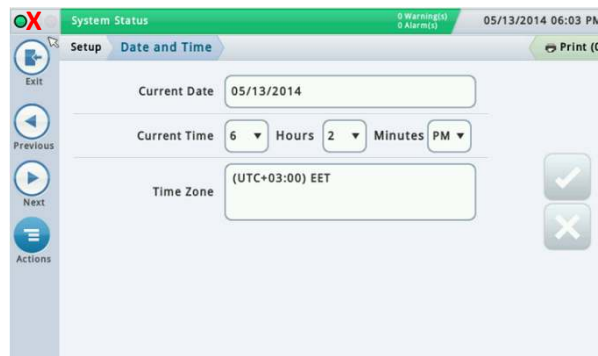
Die Kalibrationssoftware sollte verwendet werden, wenn festgestellt wurde das die Reaktion des Touch Screens nicht den ausgewählten Feldern entspricht.

Dies wird offensichtlich wenn es nicht möglich das Alarmfeld „X“ zu betätigen. Dadurch können auftretende Alarme nicht bestätigt werden.
